### БУДДИЙСКАЯ КУЛЬТОВАЯ АРХИТЕКТУРА БОХАЙСКОГО ВРЕМЕНИ В СЕВЕРНОЙ ЧАСТИ КОРЕЙСКОГО ПОЛУОСТРОВА \*

В статье описаны два буддийских храмовых комплекса – Омэри и Кэсимса, обнаруженные на территории КНДР. Эти земли относились к юрисдикции Южной столицы Бохая. Рассмотрены строение каждого памятника, находки, указывающие не только на наличие развитой духовной культуры в государстве, но и на высокий уровень ремесла. Возможно, существовали различные типы буддийской архитектуры в зависимости от места и роли храма. Бохайская культовая архитектура находит определенное различие с когурёской. Немногочисленный характер буддийских памятников может подтвердить отдаленное расположение этой столицы от центра.

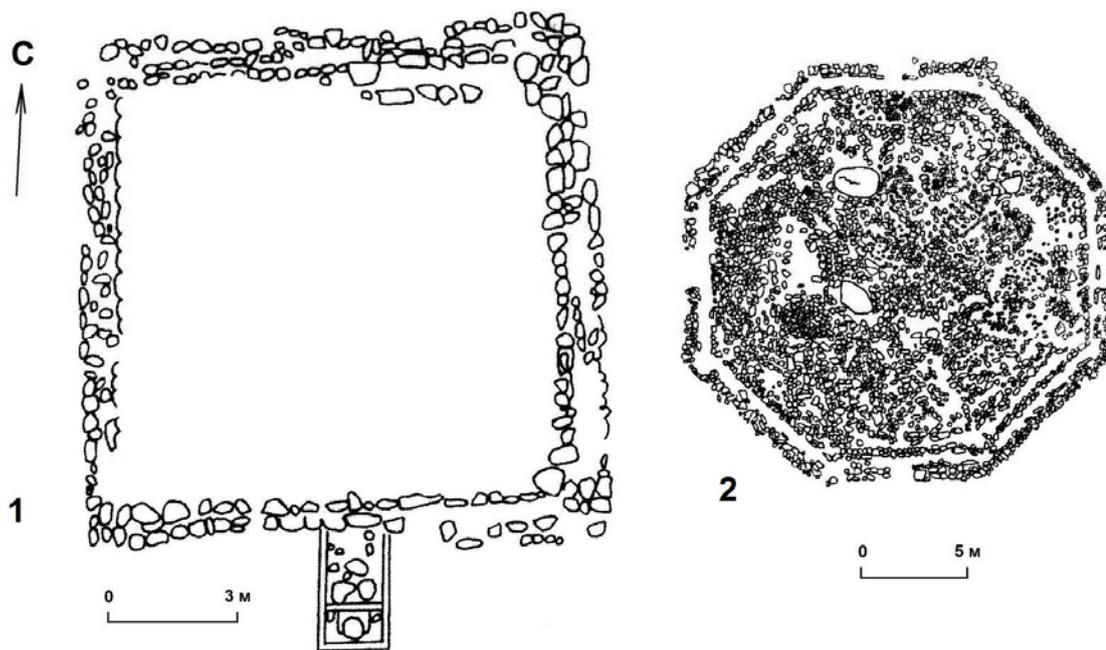
Планы буддийских пагод храмовых комплексов: 1 – в Бохае (храм в Омэри); 2 – в Когурё (храм Чоннынса)  
(по: [Чосонкогохакчонсо 28 и 41, 2009])

Остатки пагоды (см. рисунок, 1) были обнаружены в центральной части памятника. Квадратный в плане фундамент сложен из почвы, смешанной с камнем, и укреплен в два ряда каменными плитами размерами 50 × 40 × 13 см. Длина стороны внешней кладки равна 12,5, внутренней – 10,5 м. Местами в ней заметны и кирпичи. В центре постройки на глубину 0,4 м выложена каменная кладка – ось конструкции размерами 1,2 × 1 м. На западной стороне фундамента обнаружены фрагменты бохайской черепицы, разнообразная керамика, позолоченные бронзовая дощечка с иероглифами, украшение с изображением лотоса, фрагмент статуи Будды. Кроме этого, на памятнике найдены три бронзовые статуэтки бодхисатв, два фрагмента каменной скульптуры [Пан Хакбон, 1998. С. 62–63].

тельствует в пользу его бохайской принадлежности. В Когурё же такие сооружения восьмиугольные (см. рисунок, 2). Подобные пагоды являются «визитной карточкой», они обнаружены на таких буддийских памятниках когурёского времени, как Чоннынса, Тхосонни, Кымганса, Санори. К тому же вокруг пагоды располагались в основном по 3 павильона [Чосонкогохакчонсо 28, 2009. С. 118–157]. На памятнике Омэри подобной композиции не прослеживается, обнаружены хозяйственная и, возможно, постройка для отдыха. Все сооружения колоннадного типа, некоторые с отопительной системой. В храмовом хозяйстве явно имелось собственное черепичное производство, продукция которого использовалась для строительства и ремонта. На прилегающей к храму территории велась сельскохозяйственная деятельность. В отличие от большинства храмов в Приморье, что подтверждено результатами новых исследований [Клюев и др., 2011], буддийские комплексы не были огорожены каменной стеной.
